Introduction

La construction de l'Usine d'Incinération des Ordures Ménagères (U.I.O.M.) de Rosiers d'Egletons fait partie des dispositions du plan départemental d'élimination des déchets ménagers et assimilés dont s'est doté le département de la Corrèze en octobre 1994.

L'UIOM de Rosiers d'Egletons est constituée d'une ligne d'incinération d'une capacité totale de 40000 tonnes par an (four oscillant de capacité : 5,3 T/ h ; PCI (2000 kcal/ kg) destinée au traitement :

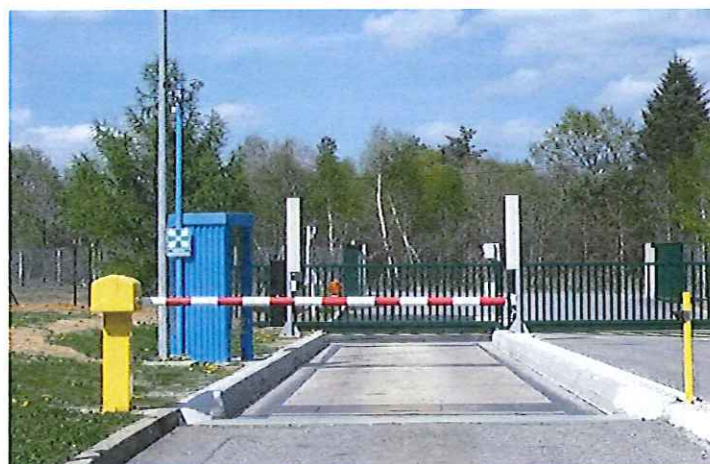
Les camions de collecte des déchets ou de gros porteurs arrivent à l'entrée du site et sont pesés sur un pont bascule équipé d'un portique de détection de radioactivité. Les déchets non conformes sont refusés à l'entrée du site.

Système de pesage

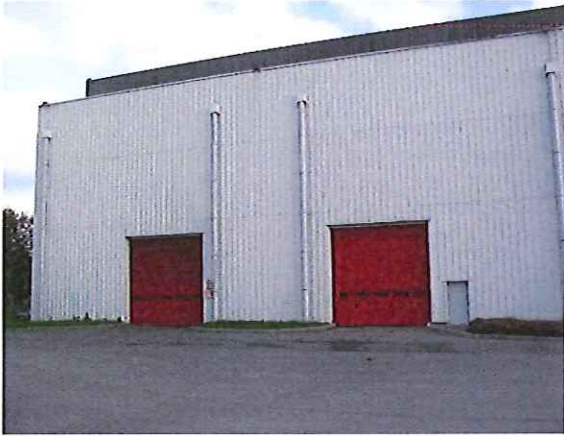
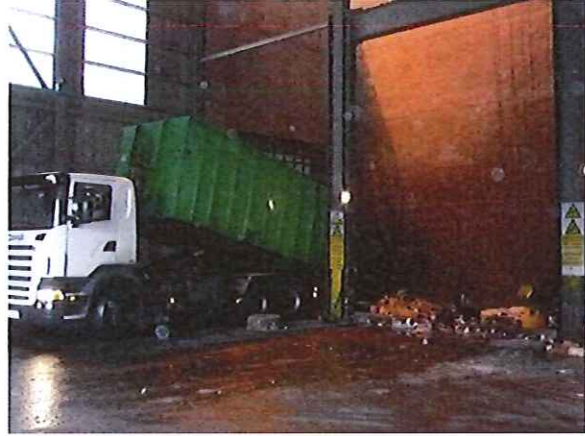
Après pesage et identification, les camions se dirigent vers la fosse de réception des déchets située dans le hall de déchargement.

Fosse de réception des Ordures

Le volume maximal de stockage de la fosse est d'environ 1200 m³.

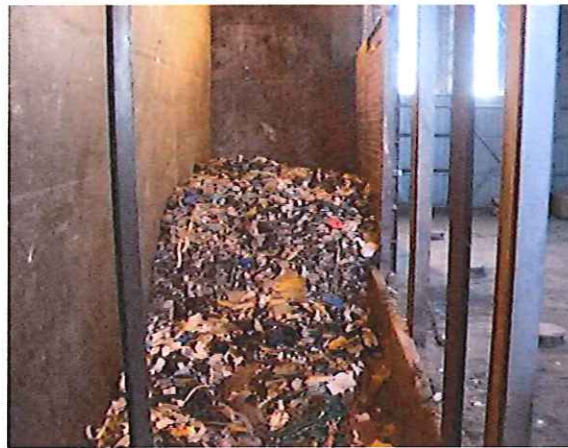
Le hall de déchargement est couvert, revêtu d'un bardage et mis en dépression afin de réduire les nuisances sonores, olfactives et visuelles (envol de papiers) sur l'environnement extérieur.

hall de réception des Ordures

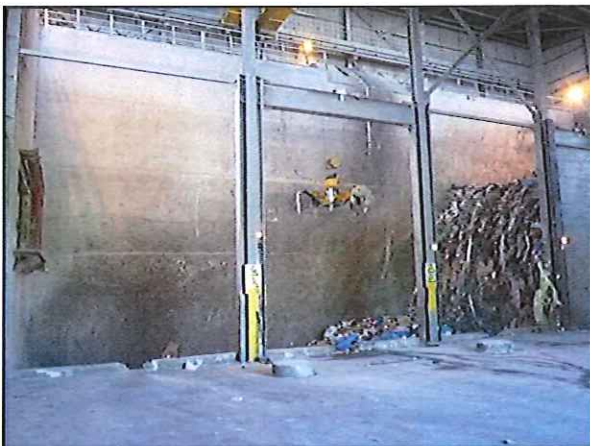
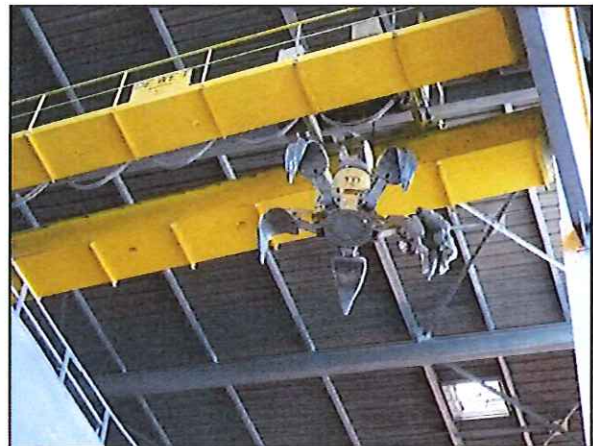
Le chargement du four en OM s'effectue au moyen d'un pont roulant équipé d'un grappin qui alimente une trémie.

hall de réception – pont roulant

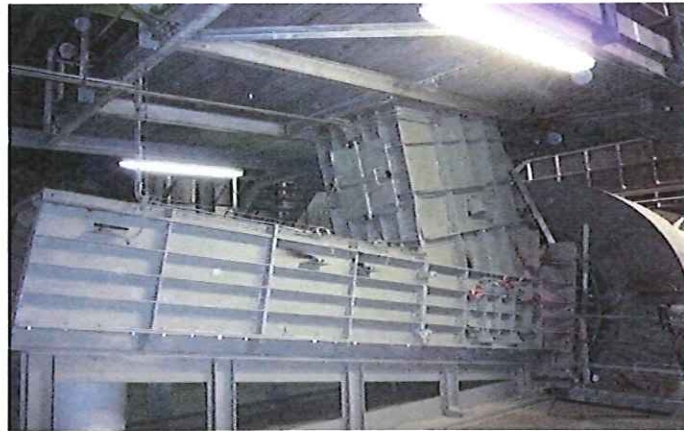
En partie inférieure de la trémie, un alimentateur à poussoir introduit les déchets dans le four.

poussoir

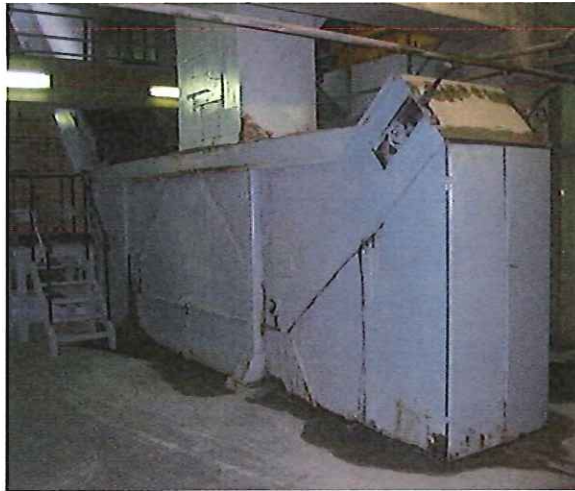
A la sortie du four (partie basse du four), les mâchefers (fraction minérale et donc non combustible des déchets) sont refroidis à l'eau et extraits au moyen d'un extracteur mâchefers.

Extracteur à mâchefers

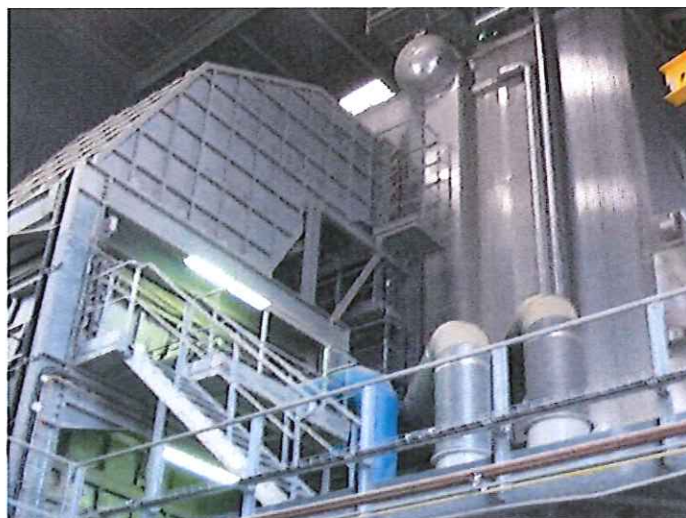
Un système de récupération de la chaleur du four permet de produire de la vapeur surchauffée au travers d'une chaudière « tubes d'eau », à simple ballon et à circulation naturelle.

Post combustion - chaudière

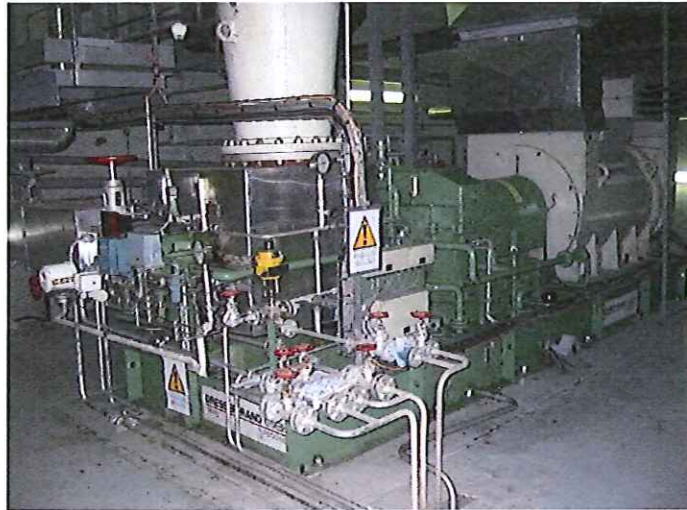
A la sortie de la chaudière la vapeur surchauffée est distribuée vers la turbine ou le contournement (en cas d'arrêt du turboalternateur).
La turbine détend la vapeur et l'alternateur produit de l'électricité qui est livrée sur le réseau EDF par l'intermédiaire d'un transformateur élévateur (400V/21KV).

Groupe turboalternateur

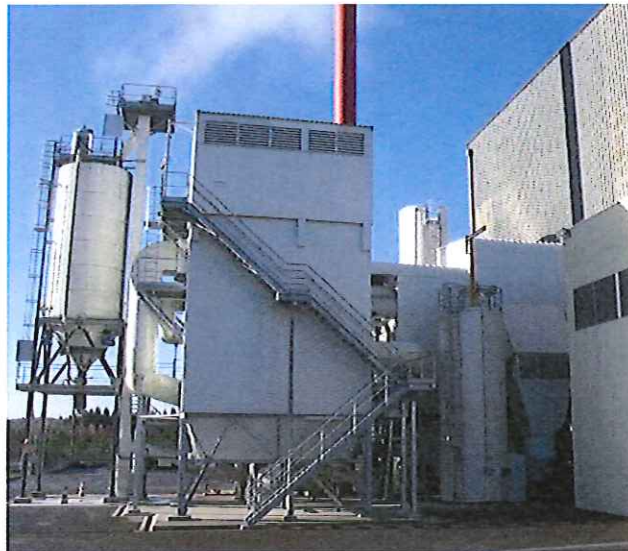
A la sortie de la chaudière, les fumées sont dépolluées par une importante chaîne de traitement permettant un abattement des polluants. Les fumées dépolluées sont rejetées à l'atmosphère par l'intermédiaire de la cheminée.

Traitement fumées

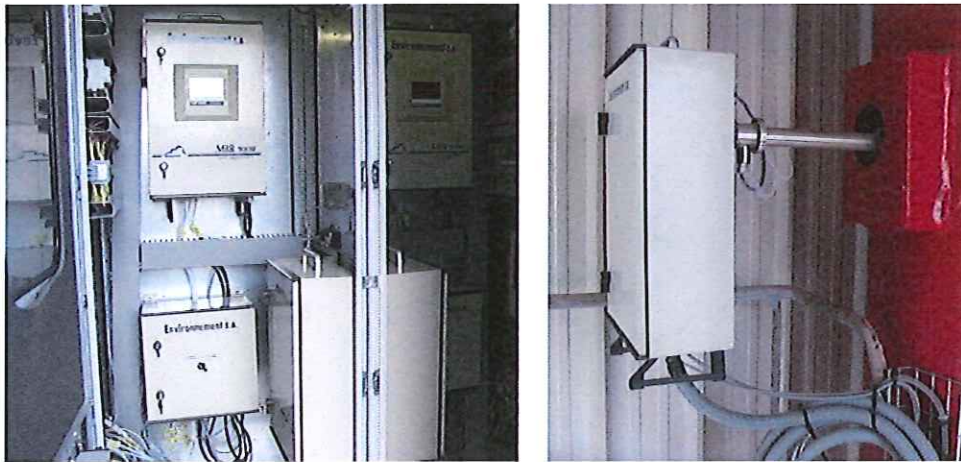
Des analyseurs contrôlent en continu les concentrations des polluants rejetés.

Analyseurs - cheminée

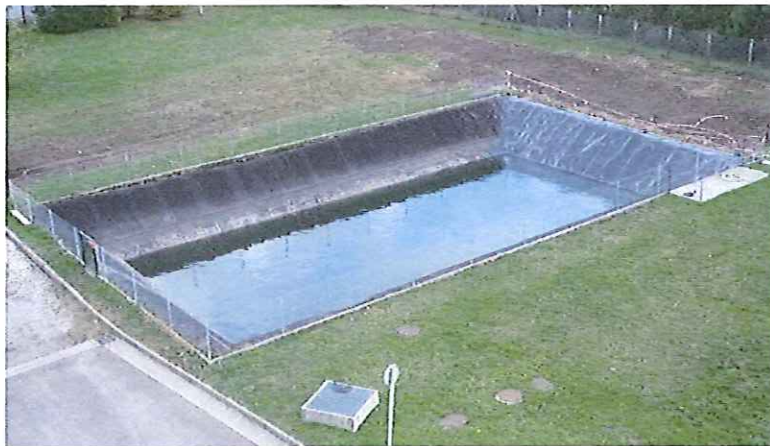
Aucun rejet d'effluents aqueux n'a lieu dans le milieu naturel à part la surverse de la lagune pompier en cas de fortes intempéries. Cette surverse rejette alors uniquement les eaux de pluie non polluées.

Lagune eaux incendie

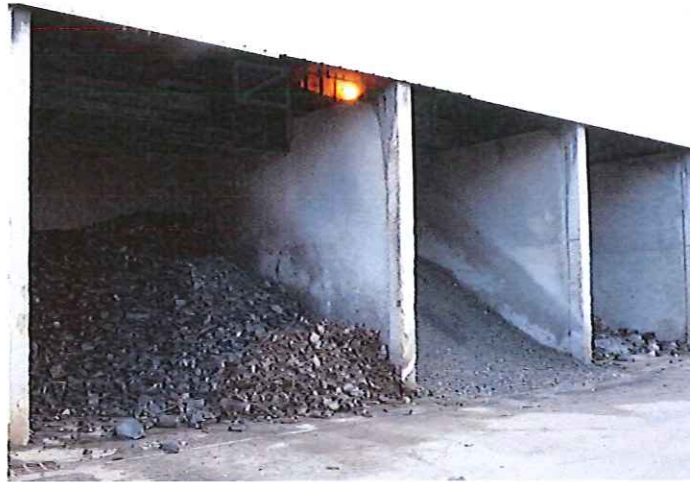
A la sortie du four et après criblage et déferrailage, les mâchefers, les ferrailles et les encombrants sont stockés dans 3 box séparés.

Stalle mâchefers - ferrailles

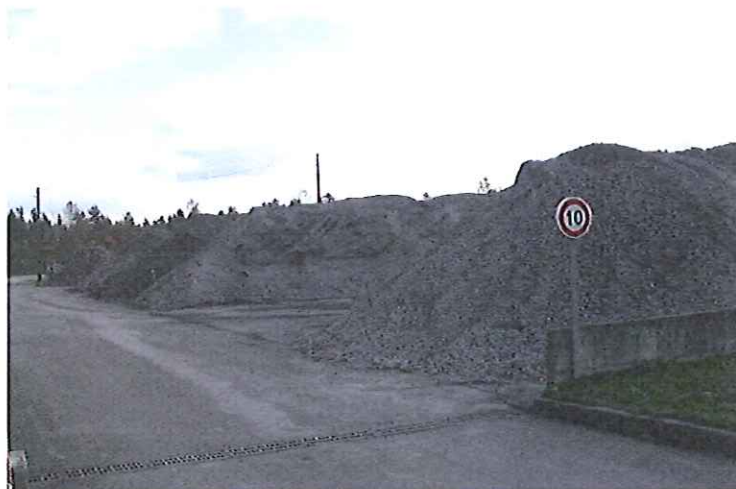
Les mâchefers sont transférés à l'aide d'une chargeuse sur pneus sur une plate forme de maturation bétonnée d'une surface de 1500 m², dont les eaux de ruissellement (lixiviats) sont collectées et dirigées vers la lagune eaux industrielles.

Aire de maturation mâchefers

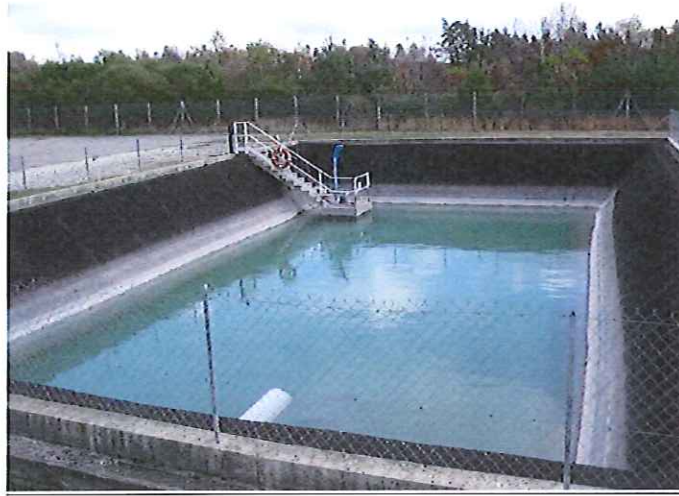
La lagune industrielle permet de collecter les eaux de l'aire de maturation des mâchefers, du traitement des fumées et l'ensemble des caniveaux de l'usine.

Lagune eaux industrielles
