La construction de l'Usine d'Incineration des Ordures Ménagères (U.I.O.M.) de Rosiers d'Egletons fait partie des dispositions du plan départemental d'élimination des déchets ménagers et assimilés dont s'est doté le département de la Corrèze en octobre 1994.

# 1. Notice de présentation des installations

## 1.1. Unité de valorisation énergétique et disponibilité horaire de l'installation

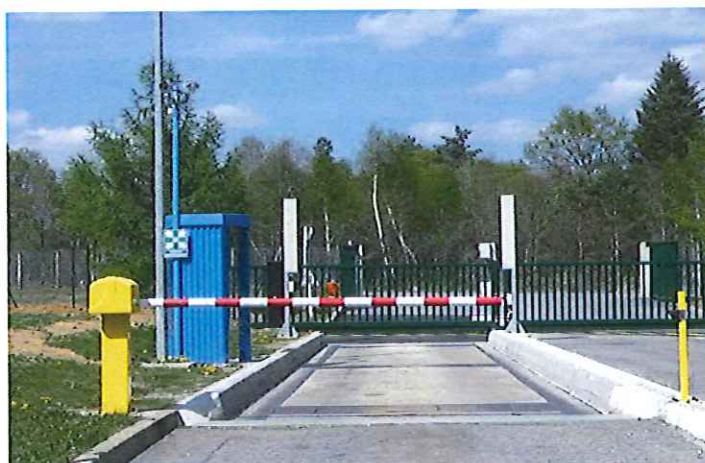
Les camions de collecte des déchets ou de gros porteurs arrivent à l'entrée du site et sont pesés sur un pont bascule équipé d'un portique de détection de radioactivité. Les déchets non conformes sont refusés à l'entrée du site.

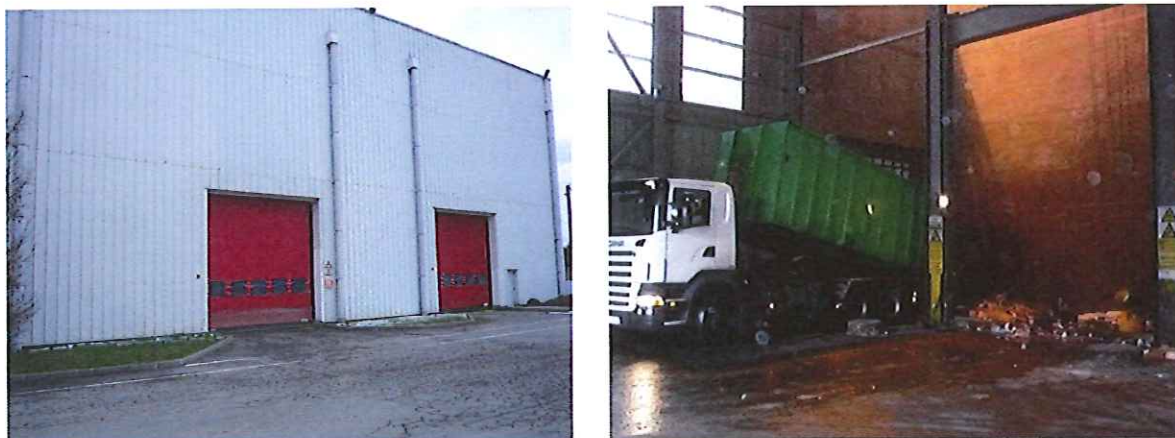
hall de réception des Ordures Ménagères

Le hall de déchargement à l'intérieur duquel le débâchage des camions de ces types de déchets est effectué, est couvert, revêtu d'un bardage et mis en dépression afin de réduire les nuisances sonores, olfactives et visuelles (envol de papiers) sur l'environnement extérieur. Le volume maximal de stockage de la fosse est d'environ 1200 m3.

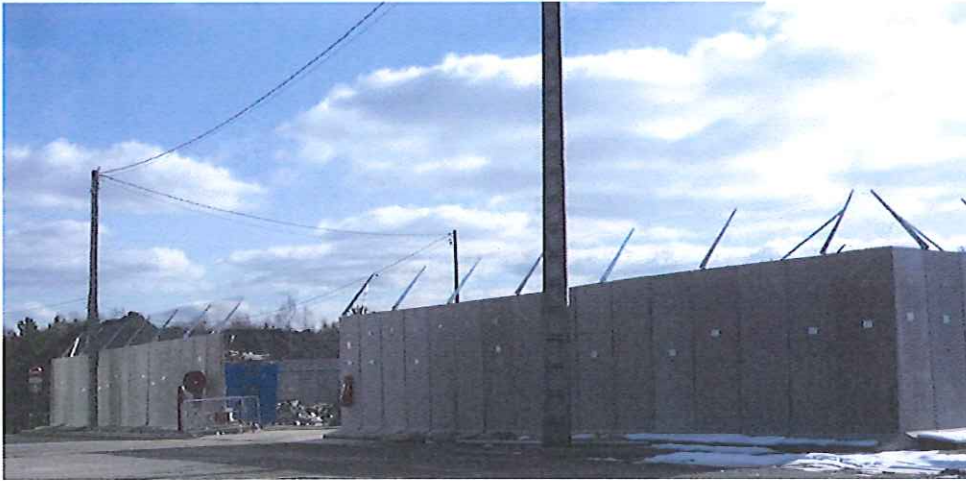
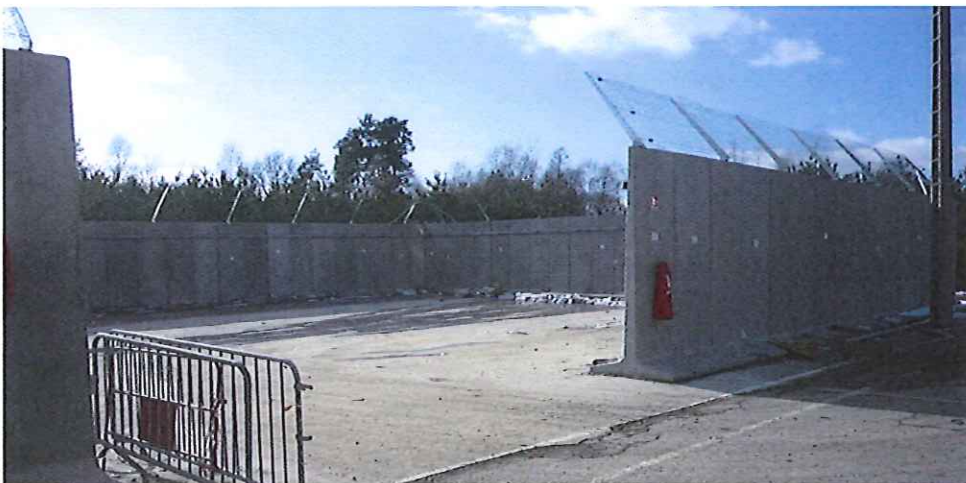
La plateforme de traitement des encombrants de déchetteries est constituée d'une dalle bétonnée, ceinturée de murs amovibles en béton équipés à l'extrémité de grillage destiné à éviter les envolées de déchets.

Sa superficie est de 1000 m<sup>2</sup> bruts et permet un stockage maximum de 1000 m<sup>3</sup> de déchets.

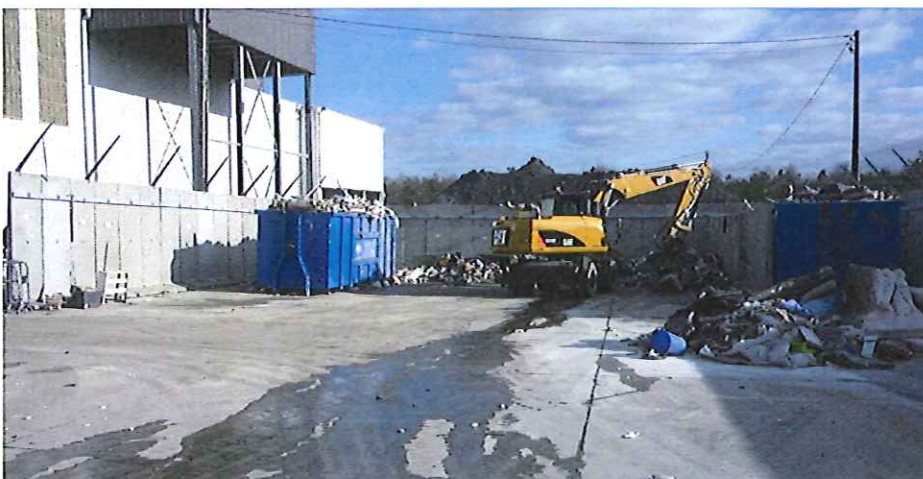
Les encombrants de déchetteries sont triés par la gestionnaire de plateforme à l'aide d'une pelle permettant de séparer, la partie recyclable essentiellement constituée de ferrailles, la partie incinérable et la partie refus des déchets.

Les déchets suivant leur nature sont stockés dans des bennes de 30m<sup>3</sup>, puis dirigé vers le hall de déchargement pour la partie incinérable, expédié en centre de recyclage pour la ferraille et en CET2 pour les refus.

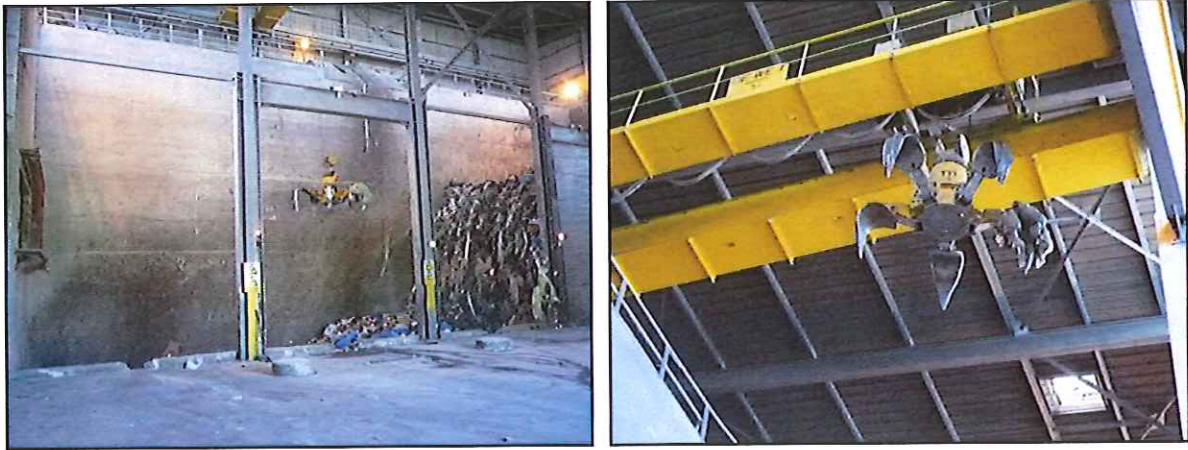
Le chargement du four en OM s'effectue au moyen d'un pont roulant équipé d'un grappin qui alimente une trémie.

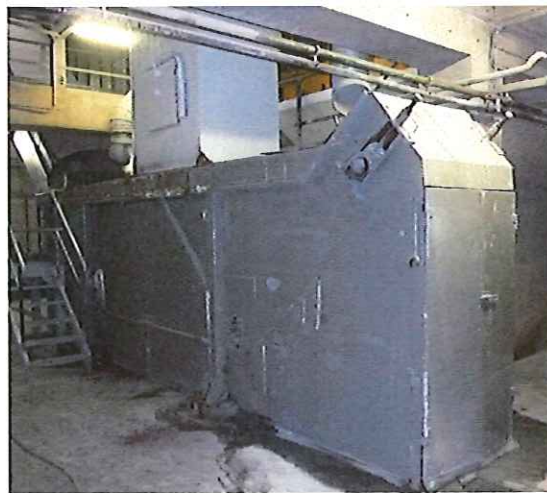
Extracteur à mâchefers

A la sortie du four (partie basse du four), les mâchefers (fraction minérale et donc non combustible des déchets) sont refroidis à l'eau et extraits au moyen d'un extracteur mâchefers.

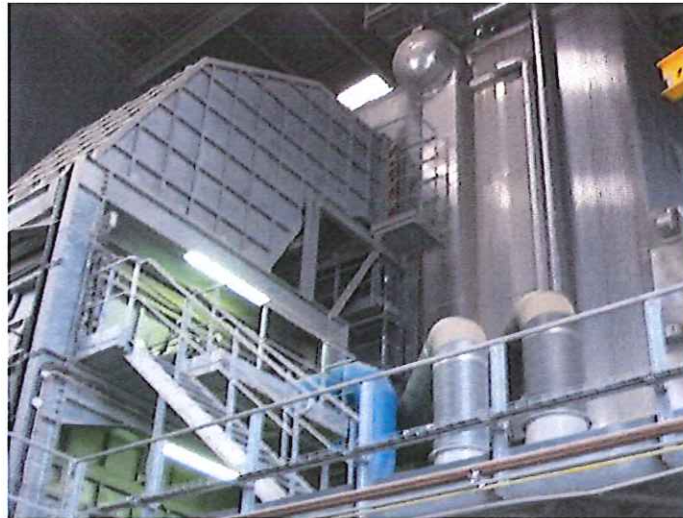
Un système de récupération de la chaleur du four permet de produire de la vapeur surchauffée au travers d'une chaudière « tubes d'eau », à simple ballon et à circulation naturelle.

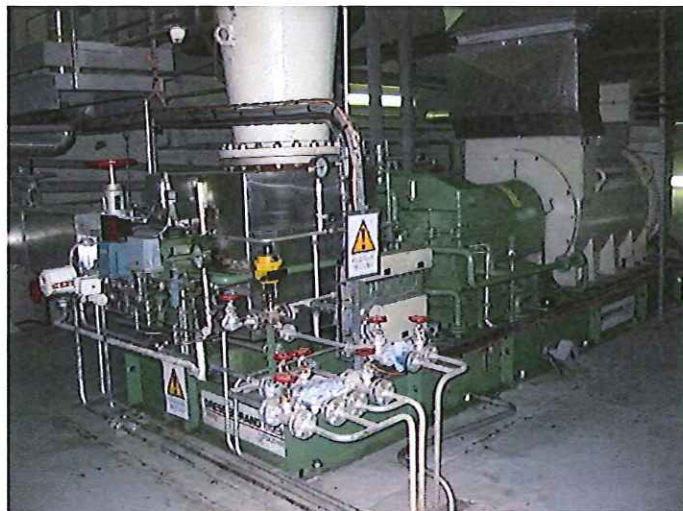
A la sortie de la chaudière la vapeur surchauffée est distribuée vers la turbine ou le contournement (en cas d'arrêt du turboalternateur). A l'intérieur de la turbine, la vapeur se détend et l'alternateur fournit de l'électricité qui est livrée sur le réseau EDF par l'intermédiaire d'un transformateur élévateur (400V/21KV).

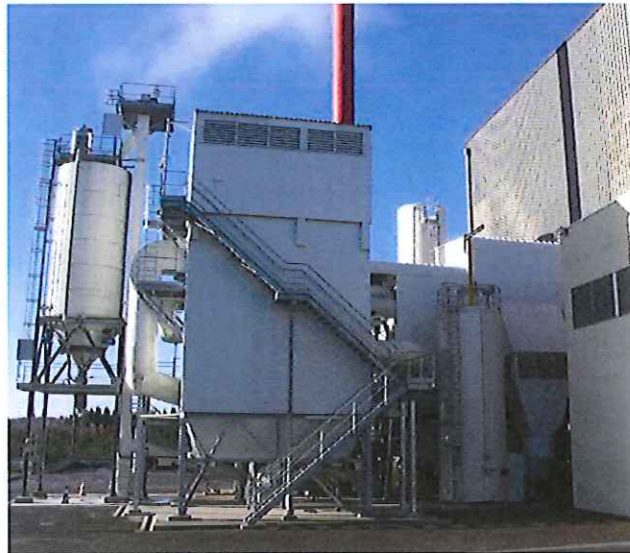
A la sortie de la chaudière, les fumées sont dépolluées par une importante chaîne de traitement permettant un abattement des polluants. Les fumées dépolluées sont rejetées à l'atmosphère par l'intermédiaire de la cheminée.

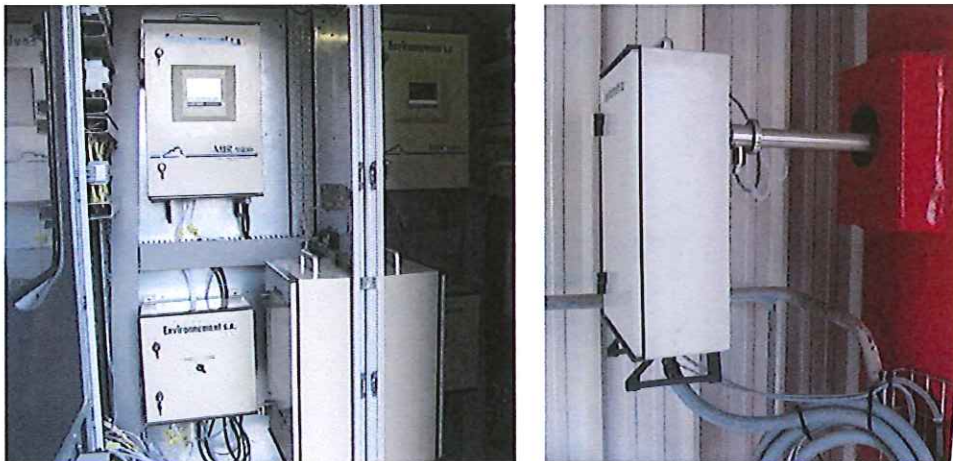
Des analyseurs contrôlent en continu les concentrations des polluants rejetés.

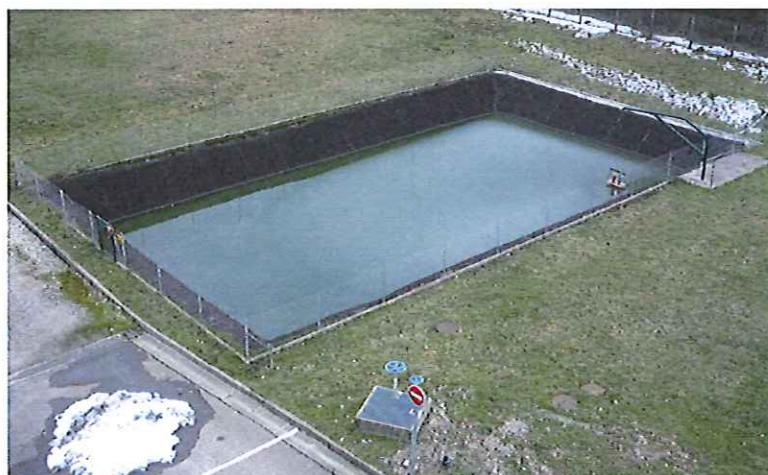
Aucun rejet d'effluents aqueux n'a lieu dans le milieu naturel à part la surverse de la lagune pompier en cas de fortes intempéries. Cette surverse rejette alors uniquement les eaux de pluie non polluées.

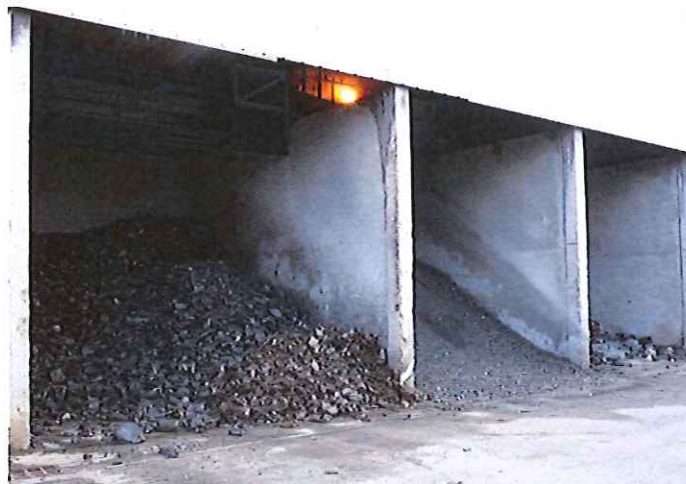
A la sortie du four et après criblage et déferrailage, les mâchefers, les ferrailles et les encombrants sont stockés dans 3 box séparés.

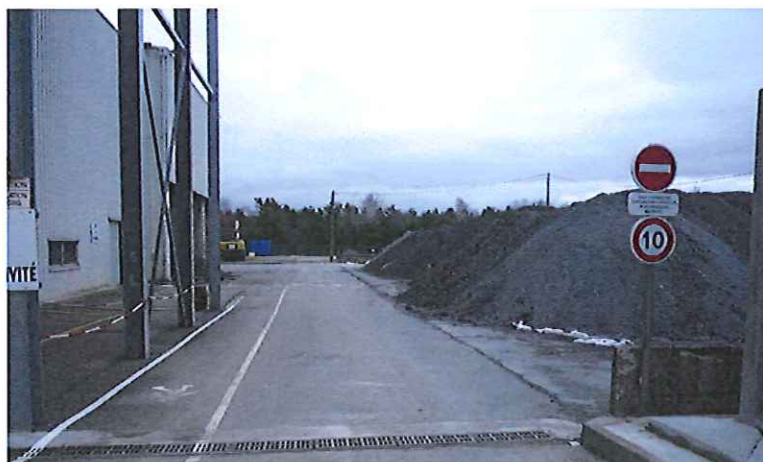
Aire de maturation mâchefers

Les mâchefers sont transférés à l'aide d'une chargeuse sur pneus sur une plate forme de maturation bétonnée d'une surface de 1500 m<sup>2</sup>, dont les eaux de ruissellement (lixiviats) sont collectées et dirigées vers la lagune eaux industrielles 1.

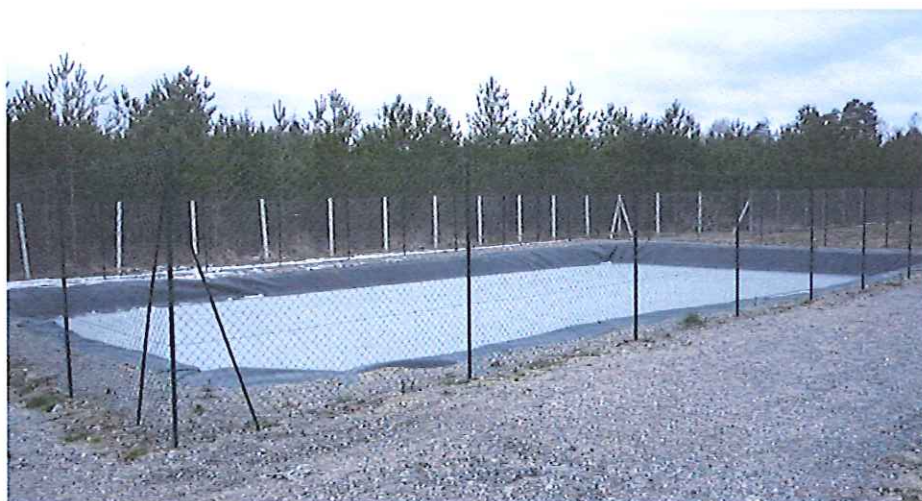
La lagune industrielle 2 reçoit les eaux de la lagune industrielle 1 par trop plein.
